# 화재현장조사서

(화재발생번호 : 오산소방서 제2025-062호)

○ 화재원인 : 전기적 요인-과전류에 의한 단락

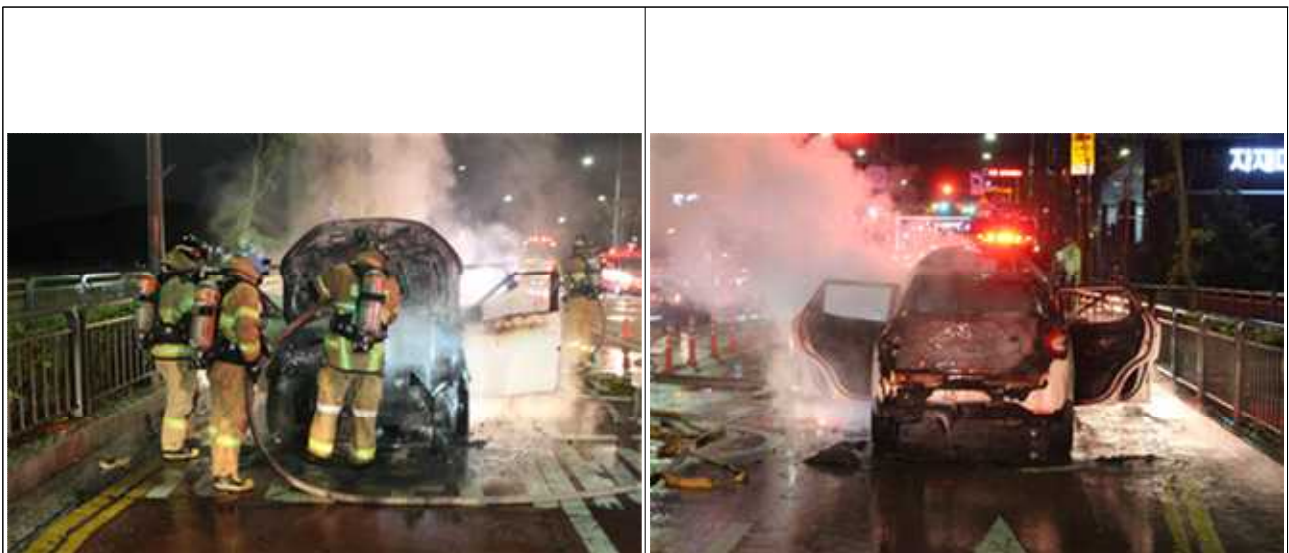
사진 1 화재 현장 / 소방대 도착 후 화재진압

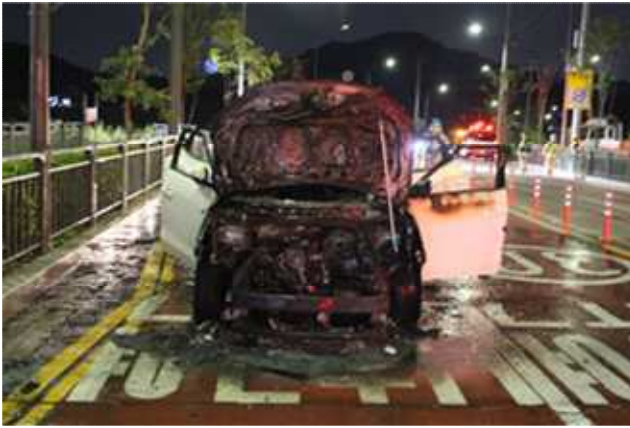
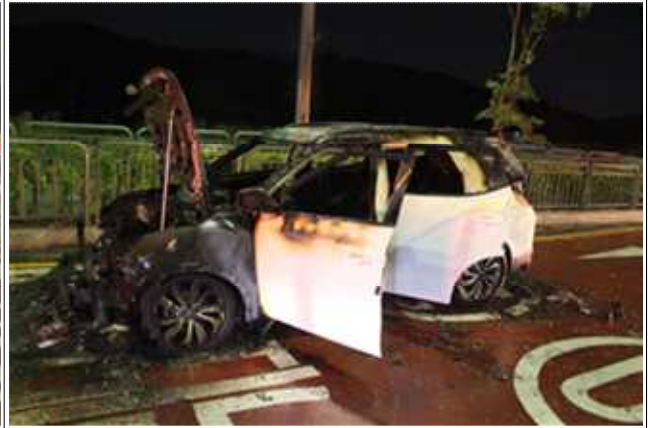
사진 2 화재당시 화재현장

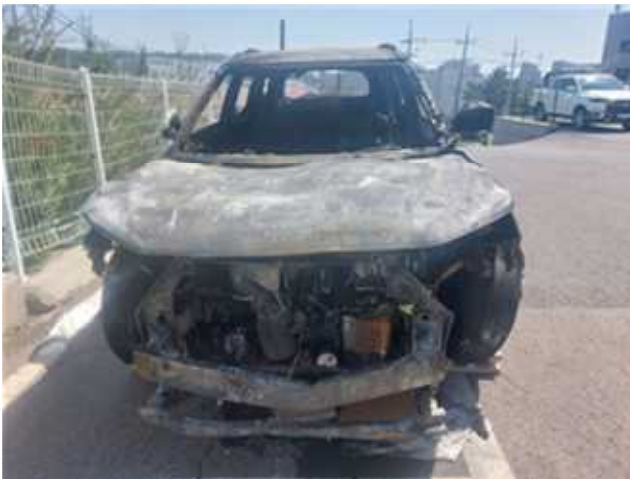
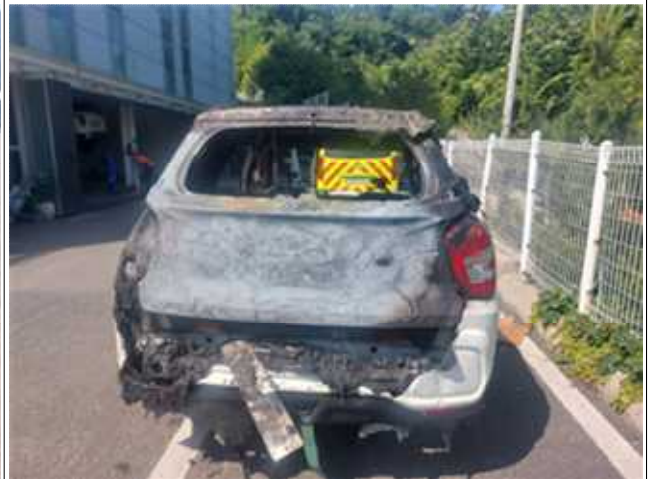
사진 3 차량 전면 및 후면

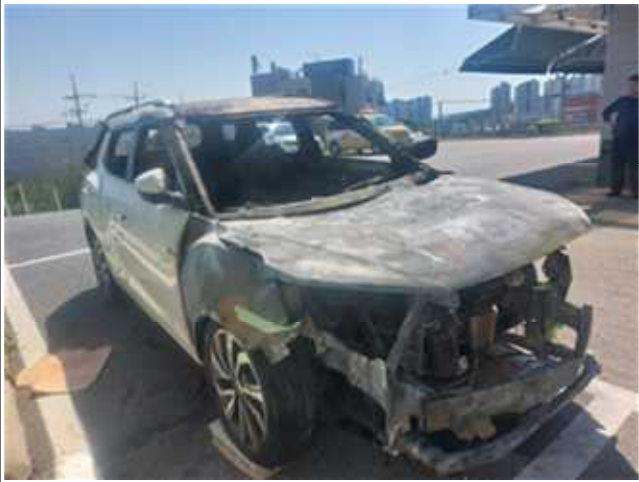
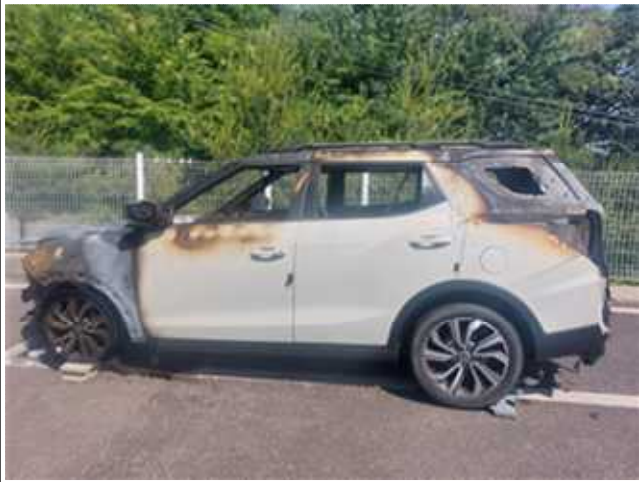
사진 4 차량 측면-전면에서 후면으로 연소된 흔적 식별

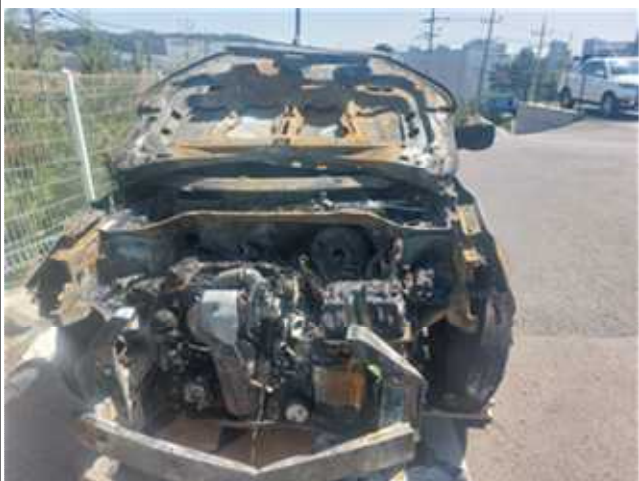
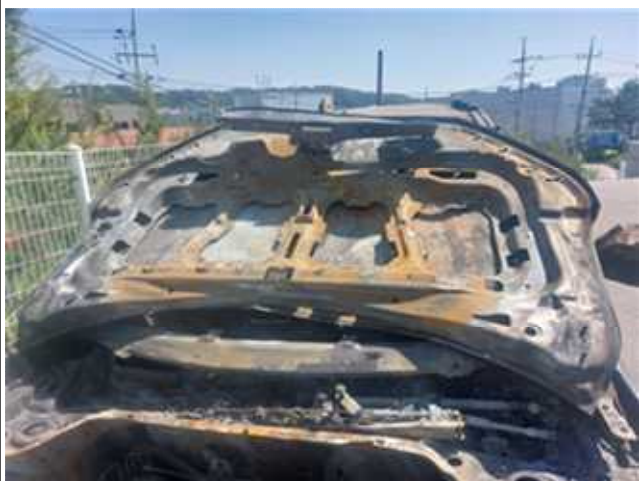
사진 5 차량 엔진룸 및 보닛-화열에 소실된 흔적 식별

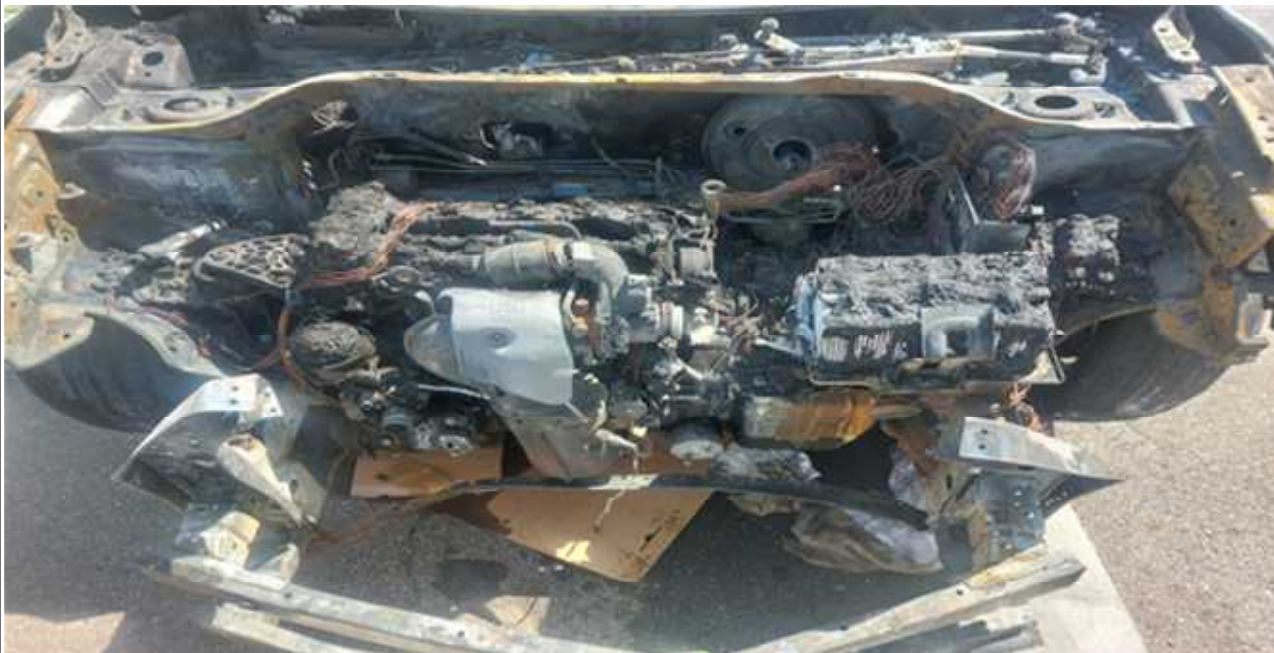
사진 6 | 전면부 터보차저 및 배터리함, 화재로 인한 특이점 없음

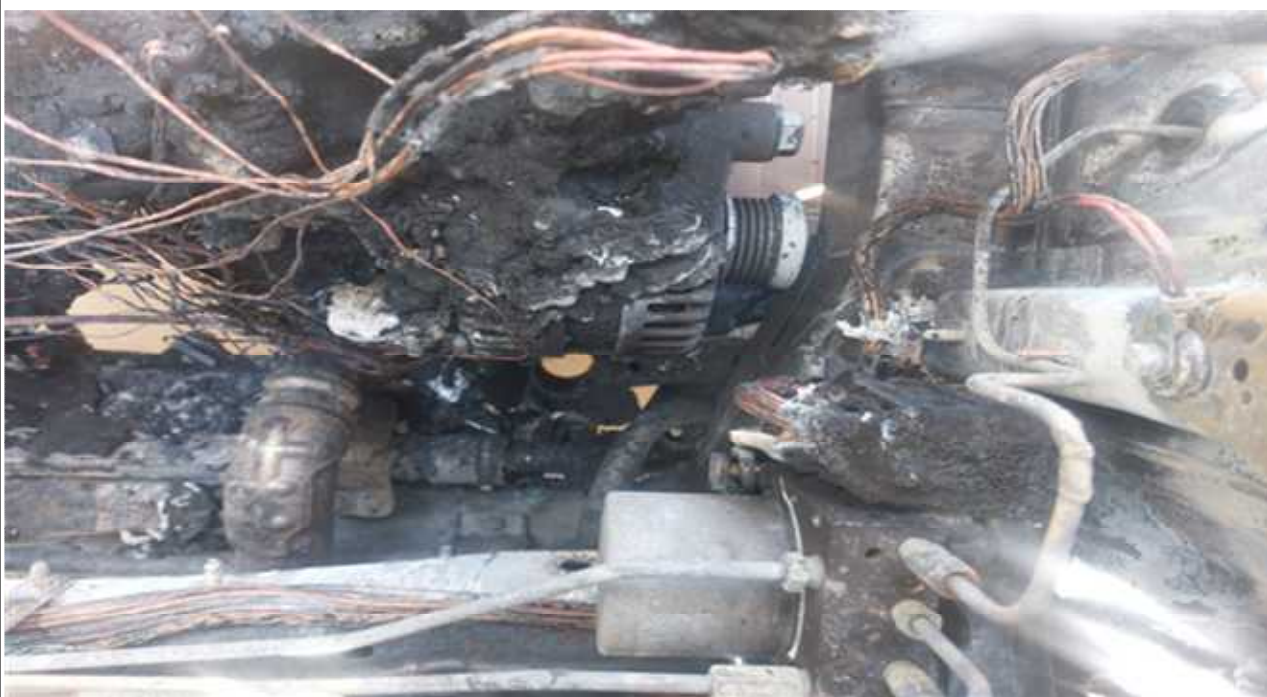
사진 7 | 차량 발전기 및 하부 벨로즈, 부품 이상없음

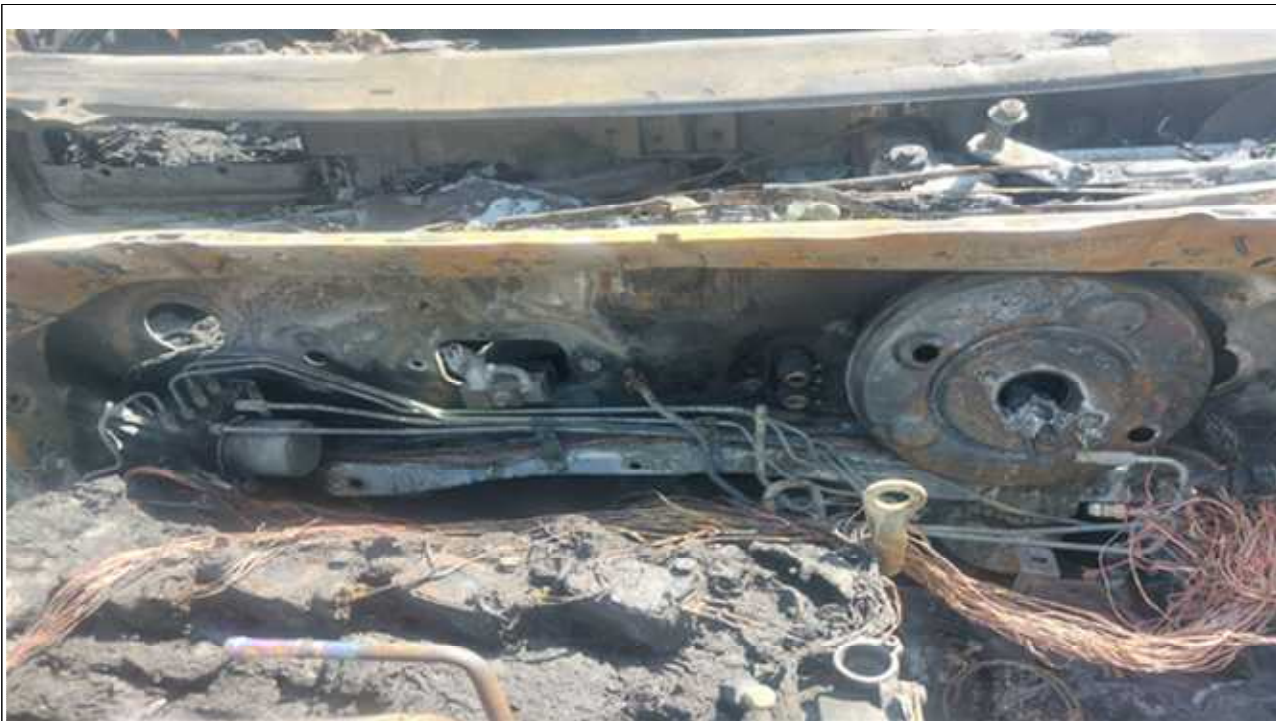
사진 8 엔진커버 및 브레이크 라인, 통신선 이상없음

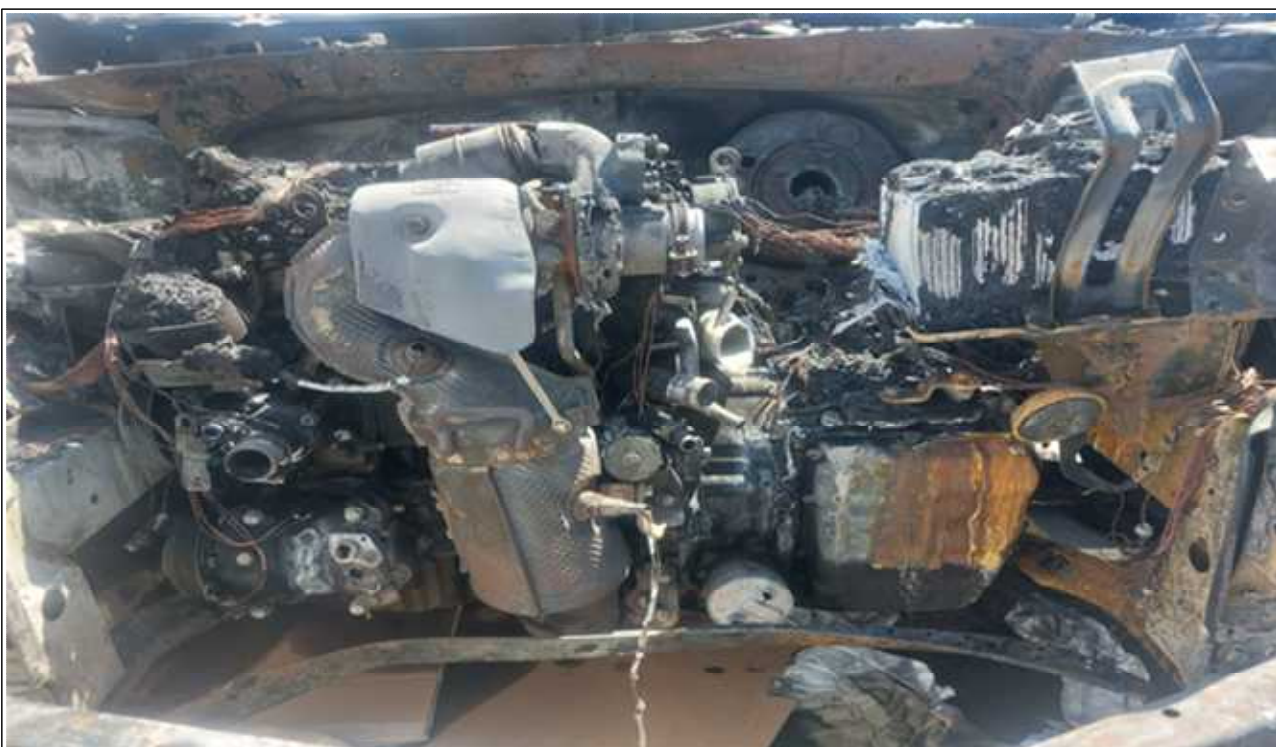
사진 9 차량 전면부-내부 윤활유가 확인이 되며, 화재 특이점 없음

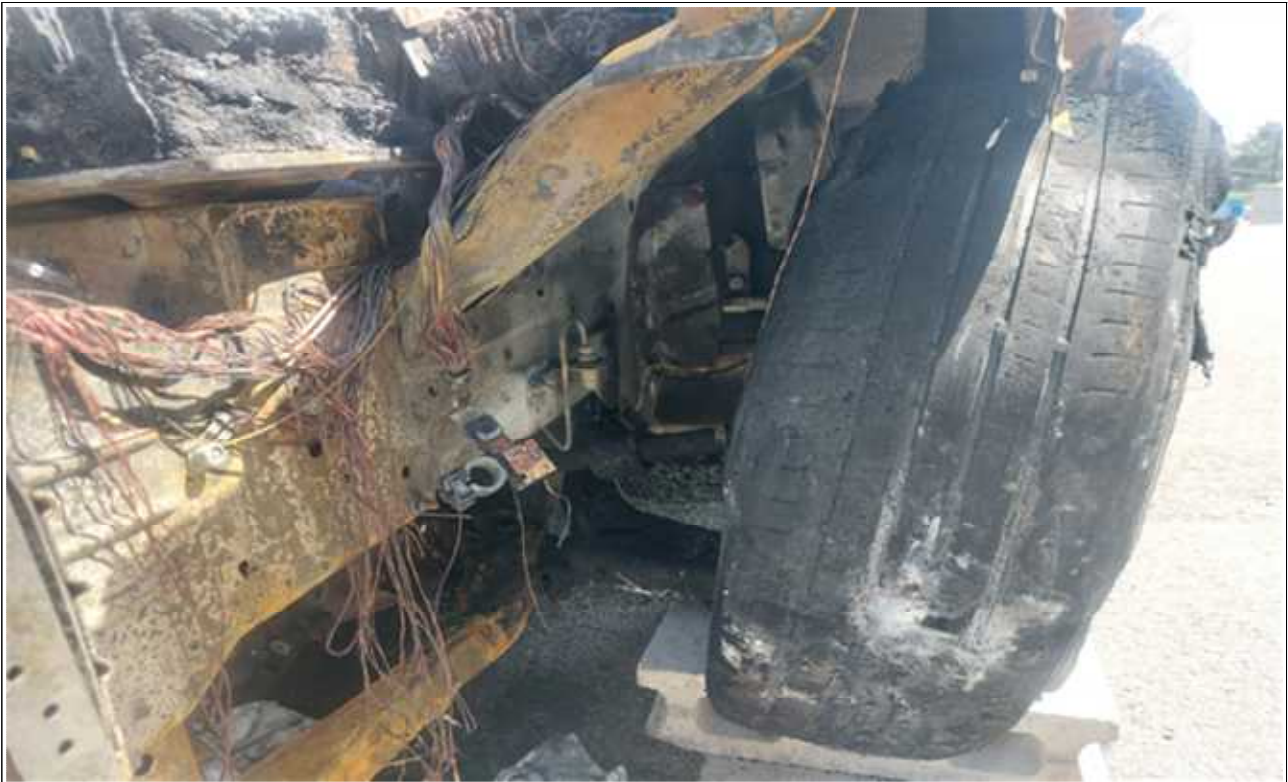
사진 10 운전석 하부-화재의 원인이 될 물적증거 식별되지 않음

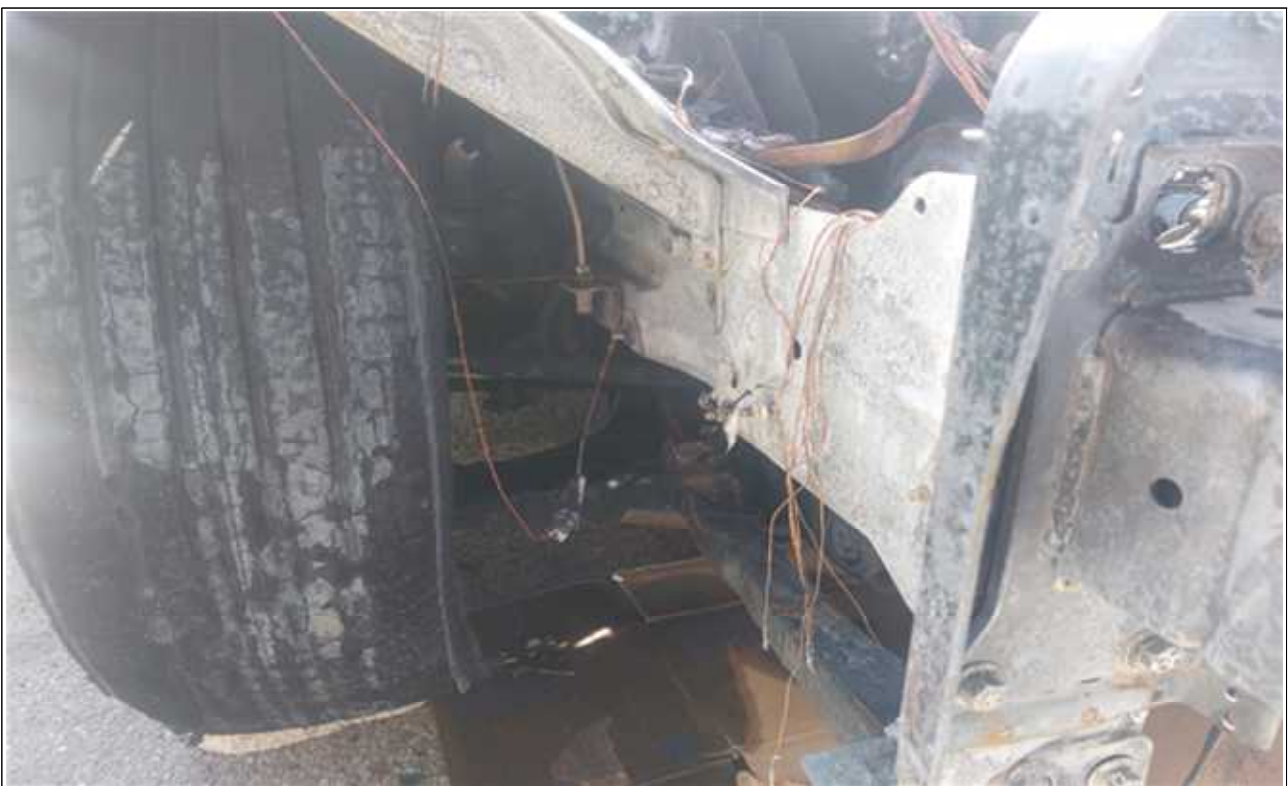
사진 11 조수석 하부-화재의 원인이 될 물적증거 식별되지 않음

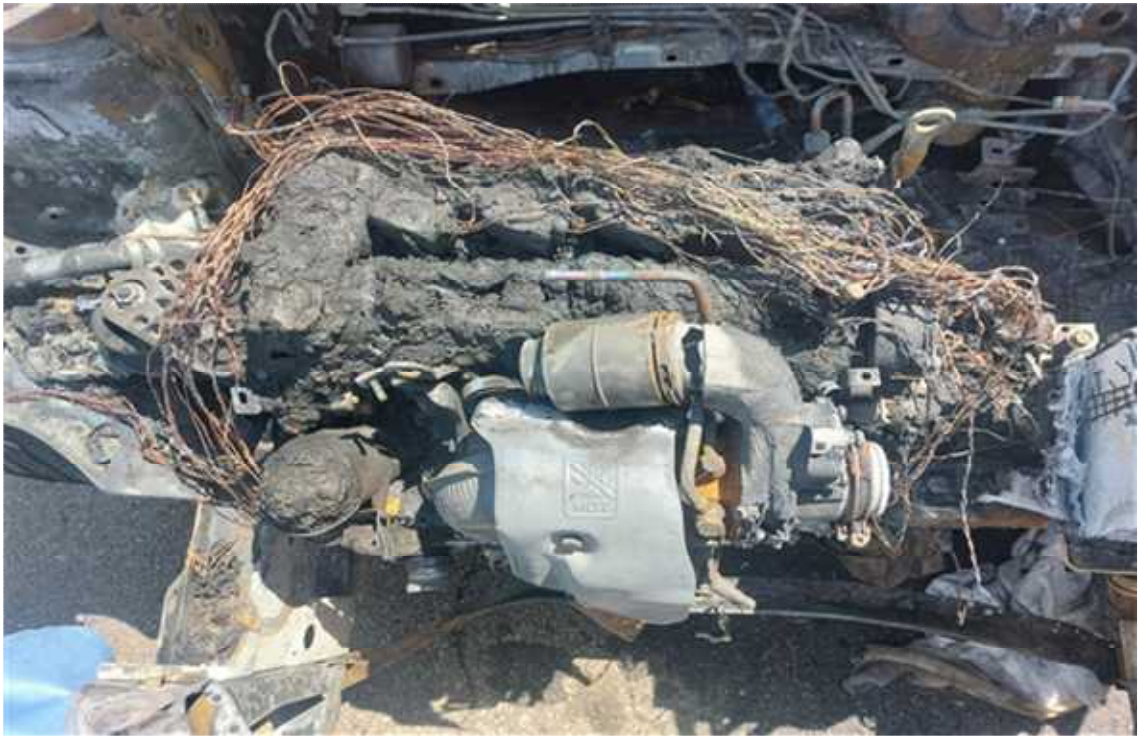
사진 12 터보차저 및 엔진커버 소실흔적-특이점 없음

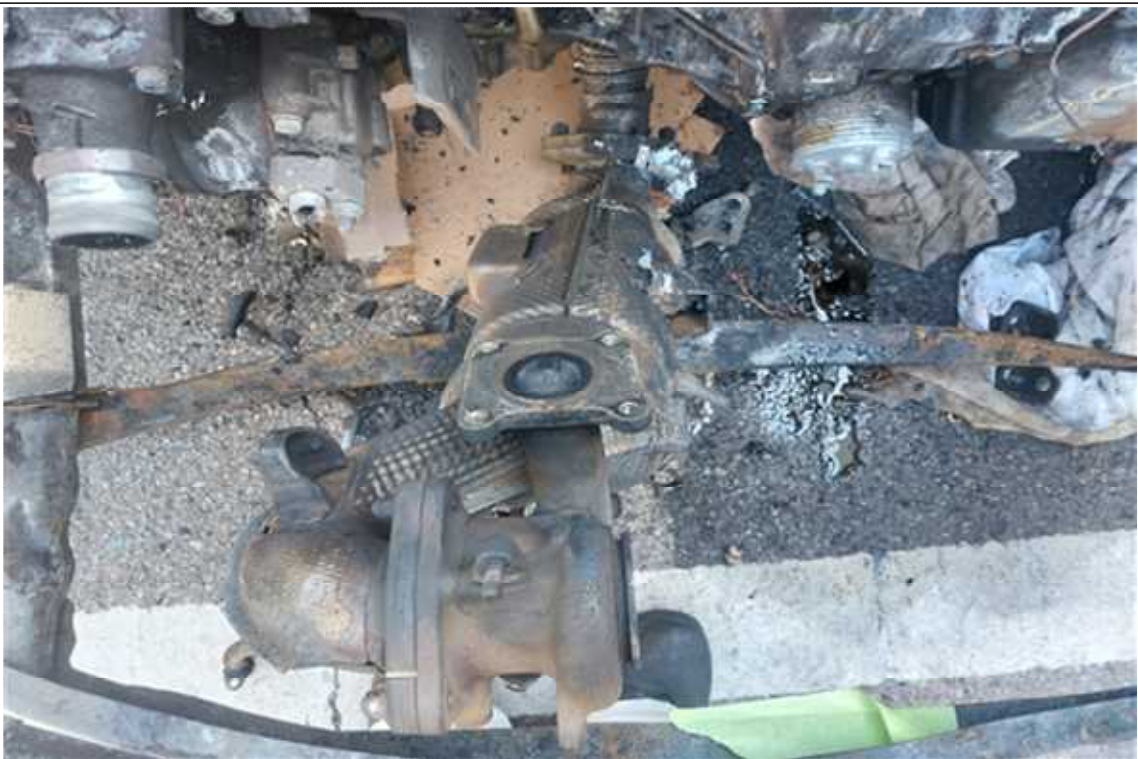
사진 13 차량 터보차저 및 차량하부 이상없음

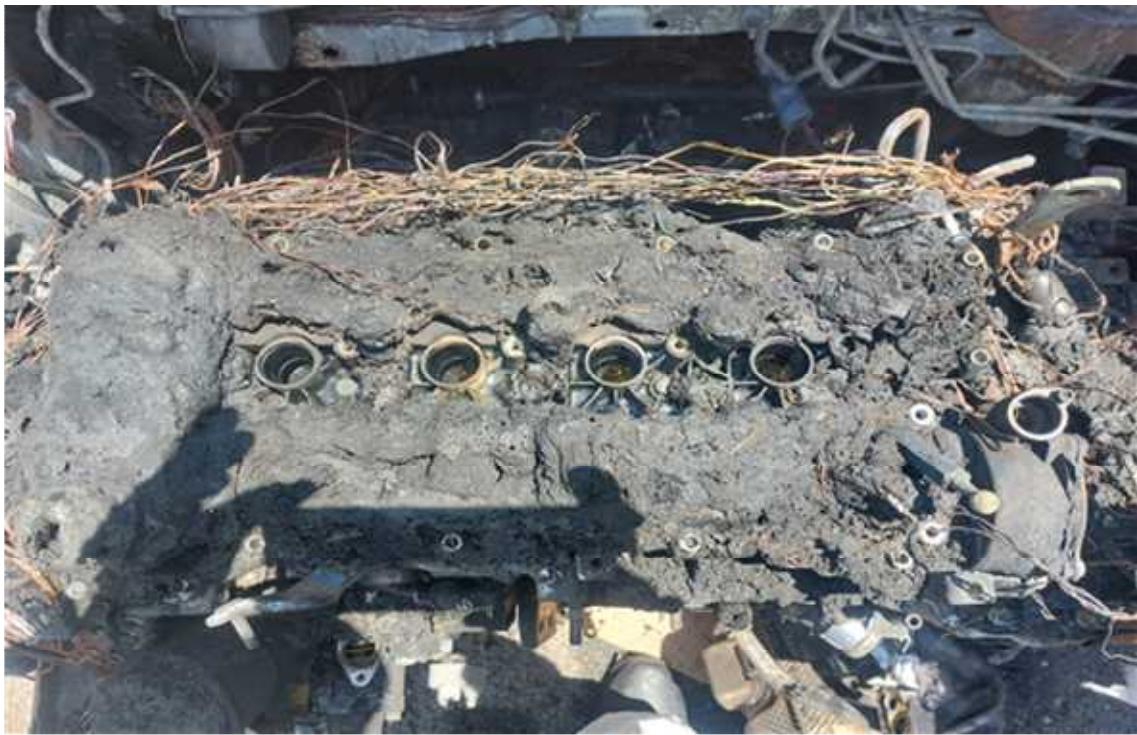
사진 14 엔진 상부 커버제거 전-점화코일 접속부 특이점 없음

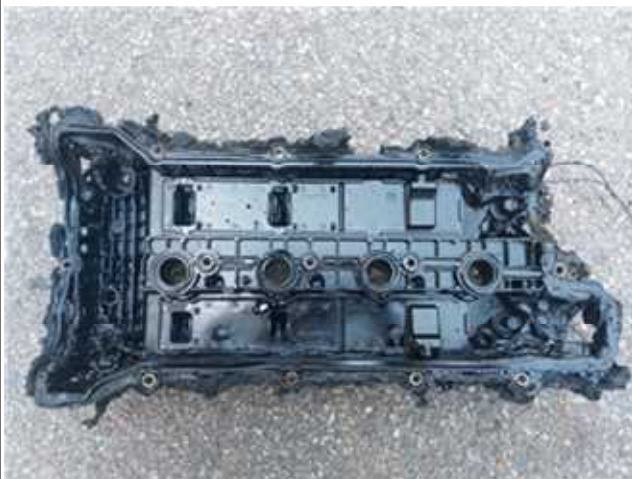
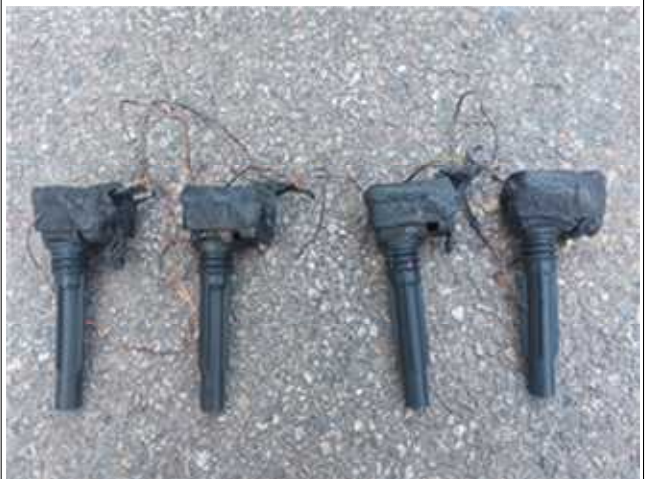
사진 15 분리된 엔진커버 및 점화코일-특이점없음

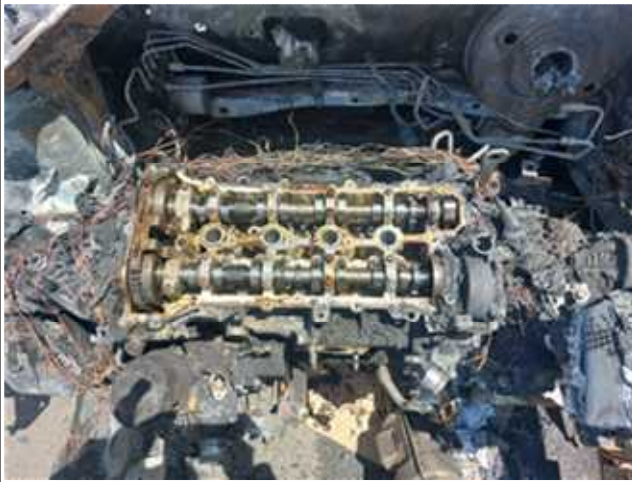
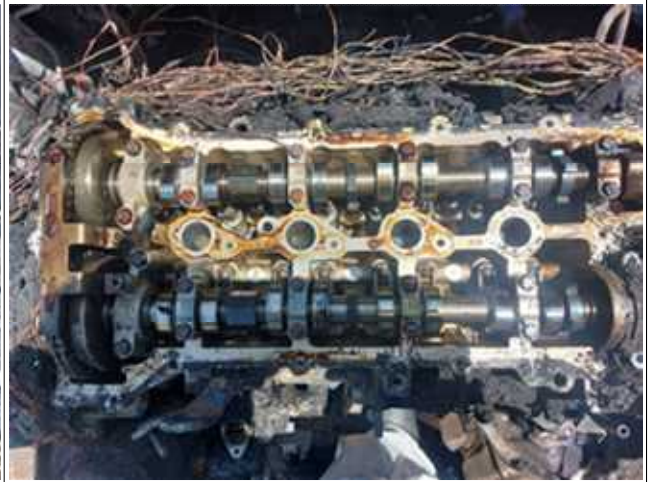
사진 16 분해된 엔진내부-윤활유가 점착되어 화재로 인한 특이점 없음

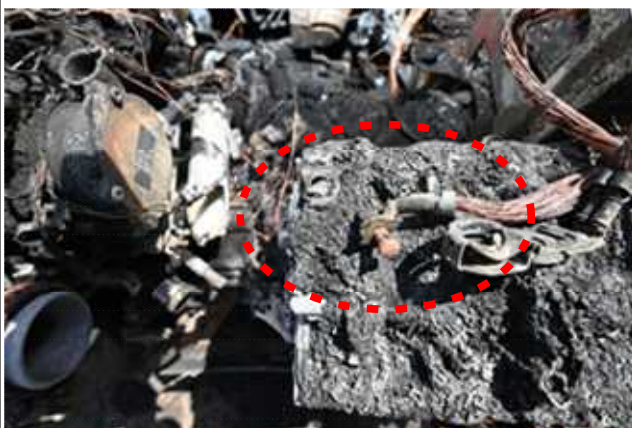
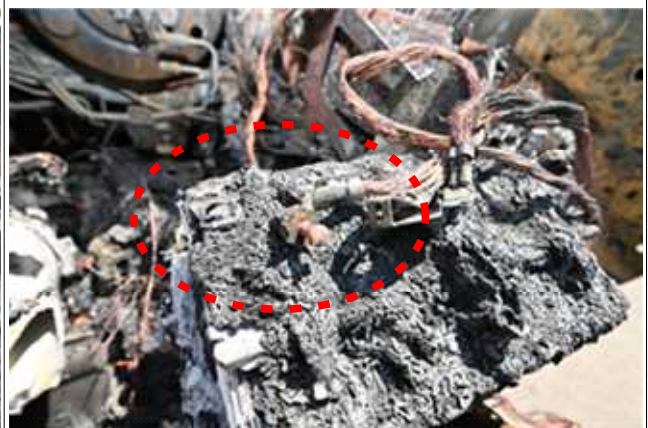
- 위 차량의 화재는 시동모터의 마그네틱 스위치의 동판과 모터의 B단자와 M단자의 접점이 서로 지속적으로 연결되어, 과전류가 발생, 국부적 발열에 의하여 화재가 발생한 것으로 의심됨.
- 발화열원 : 아크 단락 추정
- 발화요인 : 전기적 요인-과전류
- 최초착화물 : 전기배선 및 시동모터 마그네틱 부품

사진 17 배터리와 연결된 시동모터 단자-전기적 특이점 식별

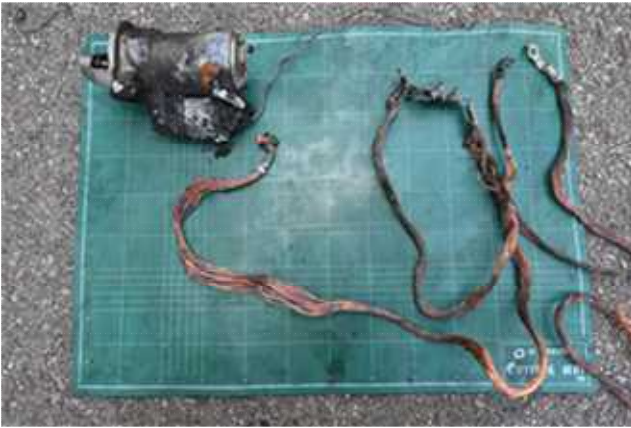
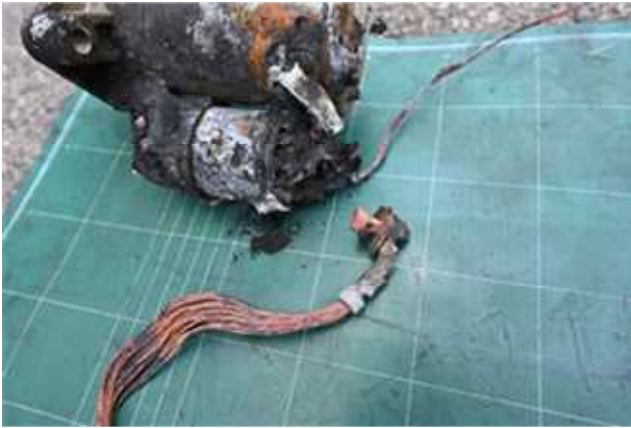
| <p>사진 18</p> | <p>배터리와 연결된 전선과 시동모터-화재로 인한 용융흔과 모터 변색흔 식별</p> |

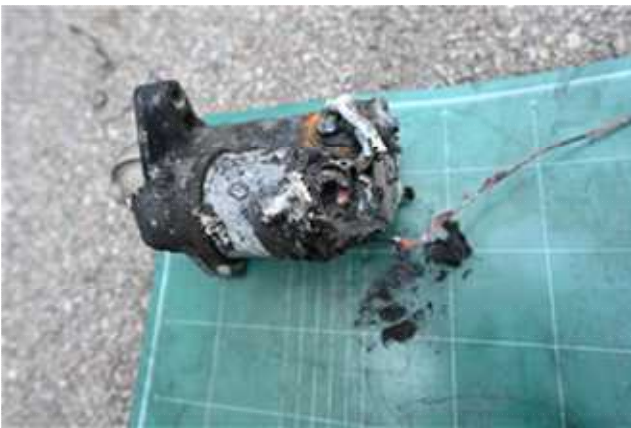
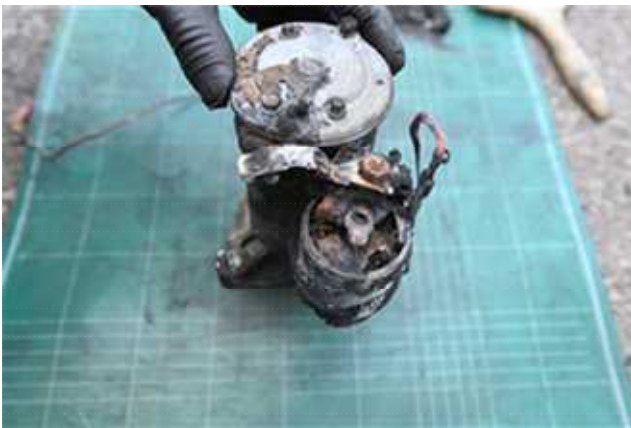
| <p>사진 19</p> | <p>배터리와 연결된 전선과 시동모터-화재로 인한 용융흔과 모터 변색흔 식별<br/>단자 M과 단자B, 외함 변색흔 및 용융흔 식별</p> |

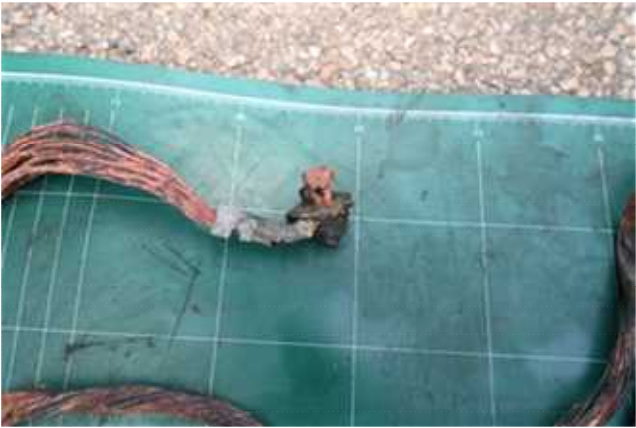
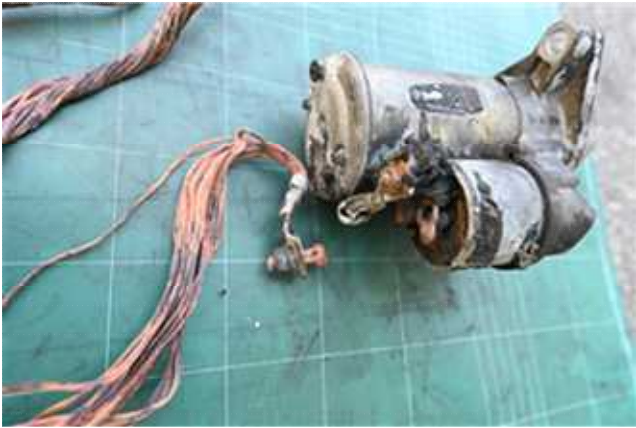
| <p>사진 20</p> | <p>배터리와 연결된 전선과 시동모터-화재로 인한 용융흔과 모터 변색흔 식별<br/>단자 M과 단자B, 외함 변색흔 및 용융흔 식별</p> |

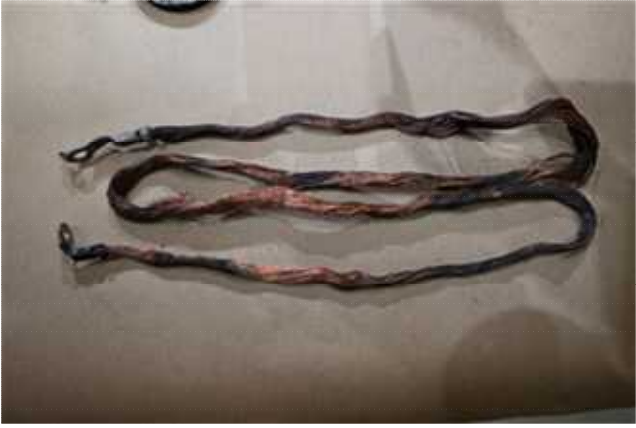
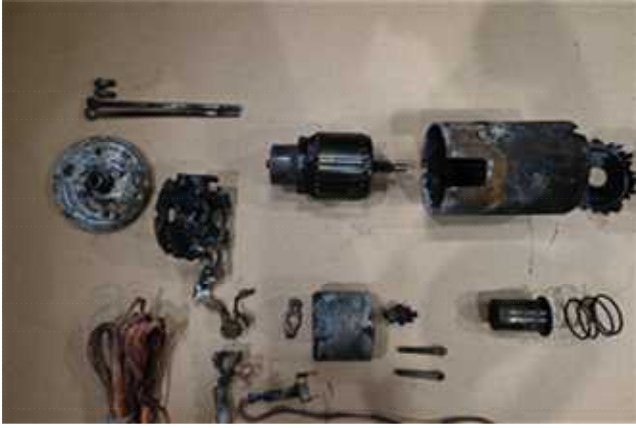
| <p>사진 21</p> | <p>배터리와 연결된 전선과 시동모터-화재로 인한 용융흔과 모터 변색흔 식별<br/>단자 M과 단자B, 외함 변색흔 및 용융흔 식별</p> |

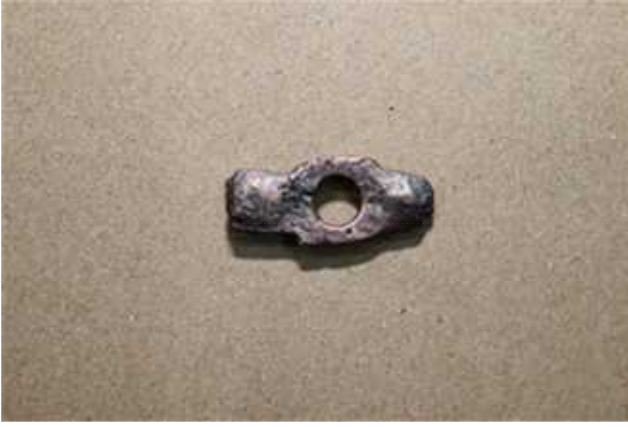
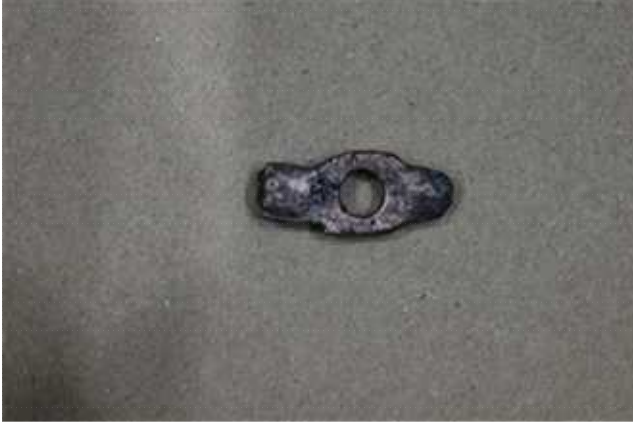
| <p>사진 22</p> | <p>접점 연결와셔-전기적 특이점인 용융흔 확인</p> |

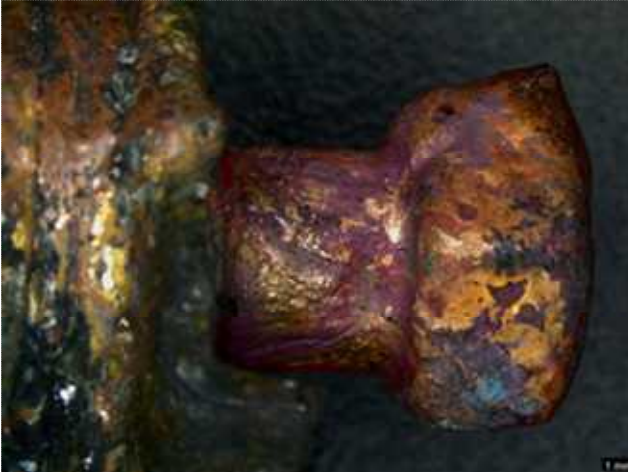
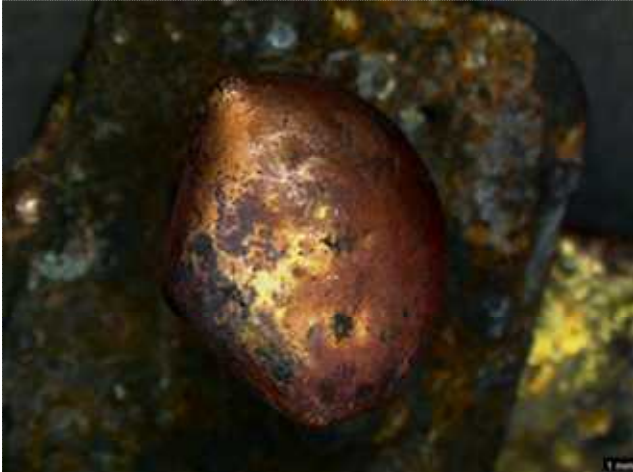
| <p>사진 23</p> | <p>실체현미경으로 확대된 배터리 전선연결지점-시동모터 접점</p> |

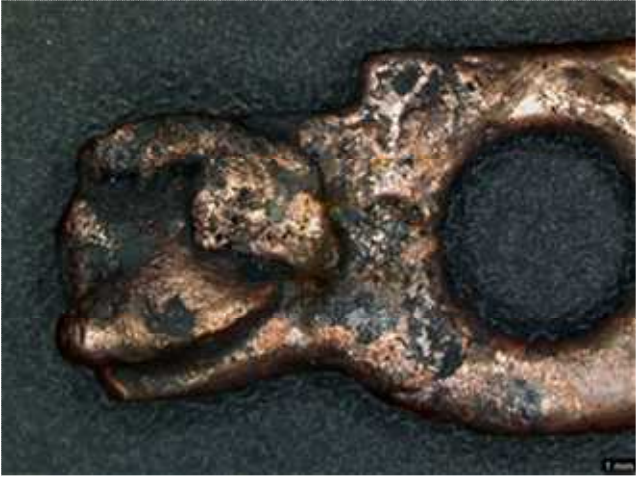
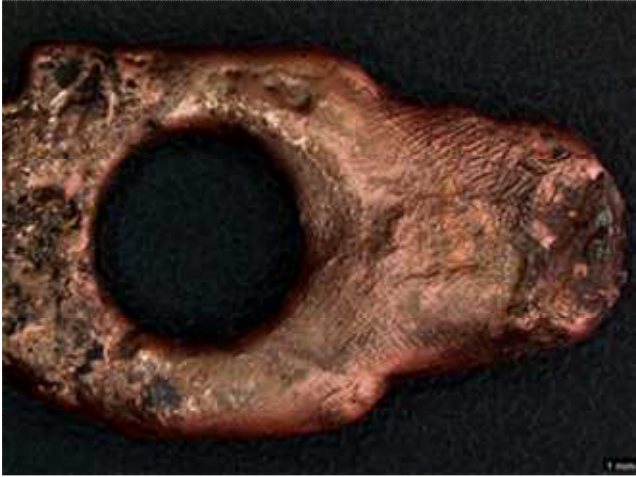
| <p>사진 24</p> | <p>실체현미경으로 확대된 금속부품-용융흔적</p> |
