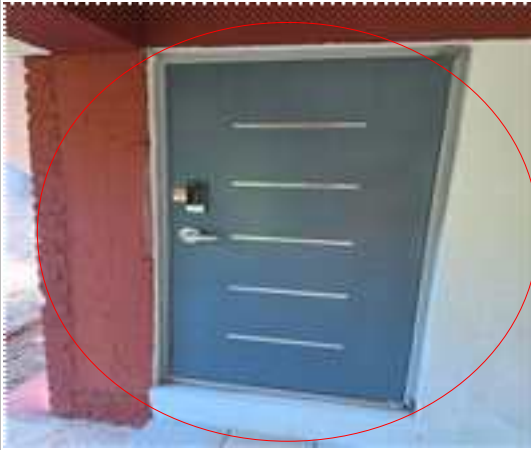
<사진1> 기존 시공된 문틀

사면으로 턱이 있음

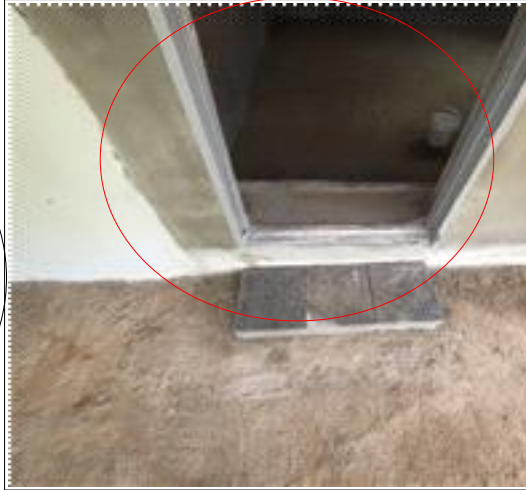
<사진2> 새로 시공된 문틀

사면으로 턱이 없음

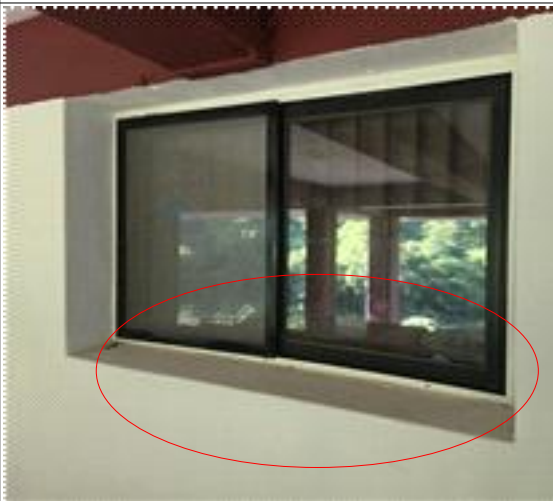
<사진3> 기존 창호

사면으로 턱이 있음

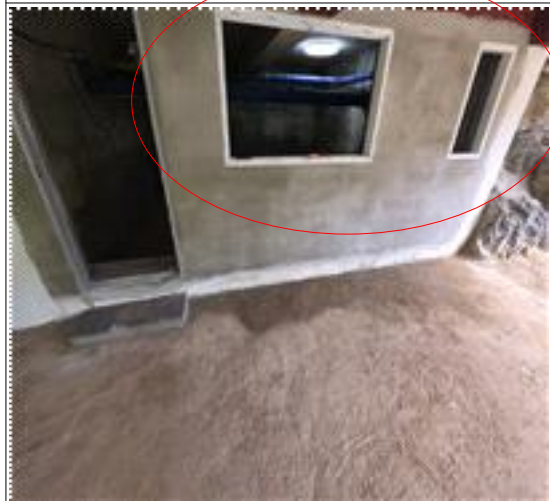
<사진3> 신설 창호

사면으로 턱이 없으며 큰창과 작은 창을 붙여서 시공해 달라고 요청 하였으나 임의 대로 시공

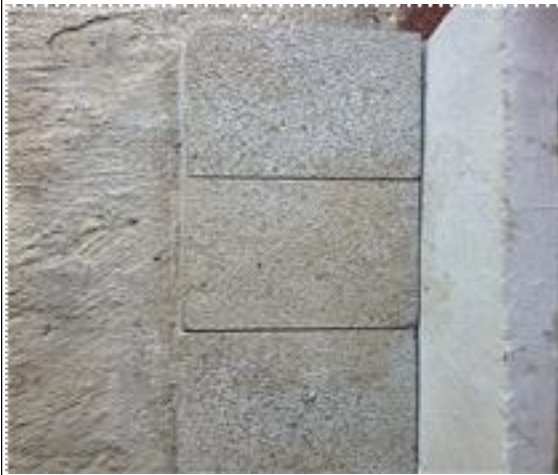
<사진4> 신설 디딤석

돌 타일이 좌우 대청이 안 되고 메지 없음

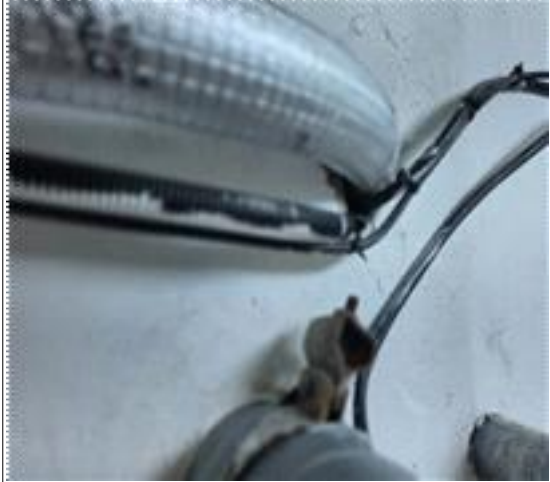
<사진4> 창고 내부

구멍 메꾸라이 미시공

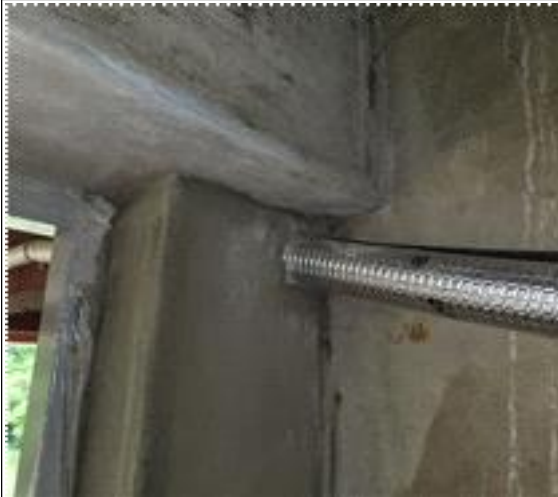
<사진5> 창고에서 외부로 나가는  
배관

배관을 천장에 밀착 시켜 달라고 부탁하였으나  
그랑시공

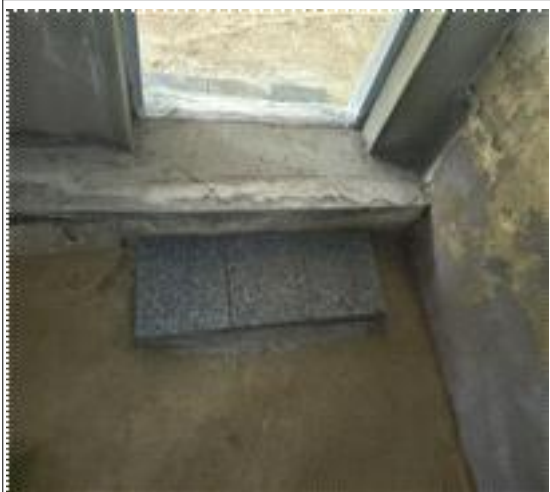
<사진4> 창고 내외부 디딤석

계단 상부 미장이 없으며 출입 시 디딤석  
미끄러짐 발생

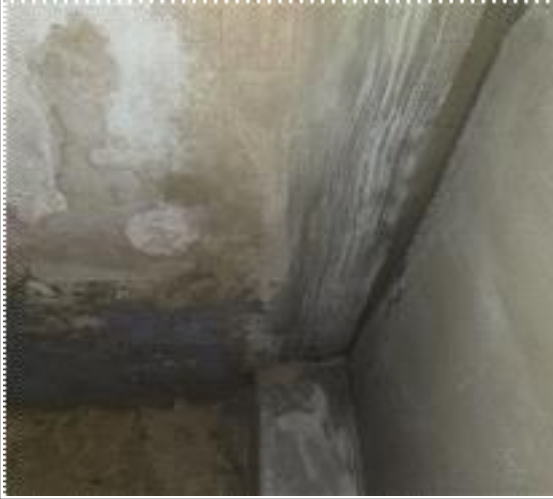
<사진6> 창고 내부

창고 내부 미장상태 불량

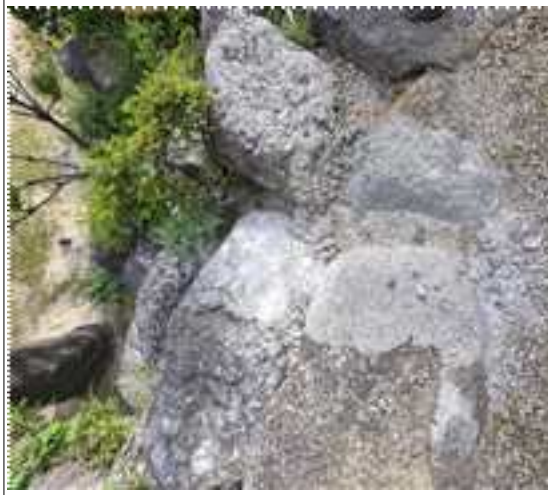
<사진6> 자연석 화단

폐기물 화단에 처리
